## ЭКСПЕРИМЕНТАЛЬНЫЕ РАБОТЫ ПО ДЕФЕКТОСКОПИИ ТРУБЫ МАГНИТОМЕТРИЧЕСКОЙ АППАРАТУРОЙ

В статье приведены результаты работ по дефектоскопии трубопровода, полученные при проведении синхронных измерений магнитного поля на территории геофизической базы МГУ в д. Александровка, Калужской области. В качестве тестируемой аппаратуры представлен экспериментальный образец магнитометра-градиентометра разработки ФГБУ «ИПГ». Представлены результативные графики измерительной информации и произведен анализ особенностей полученных результатов.

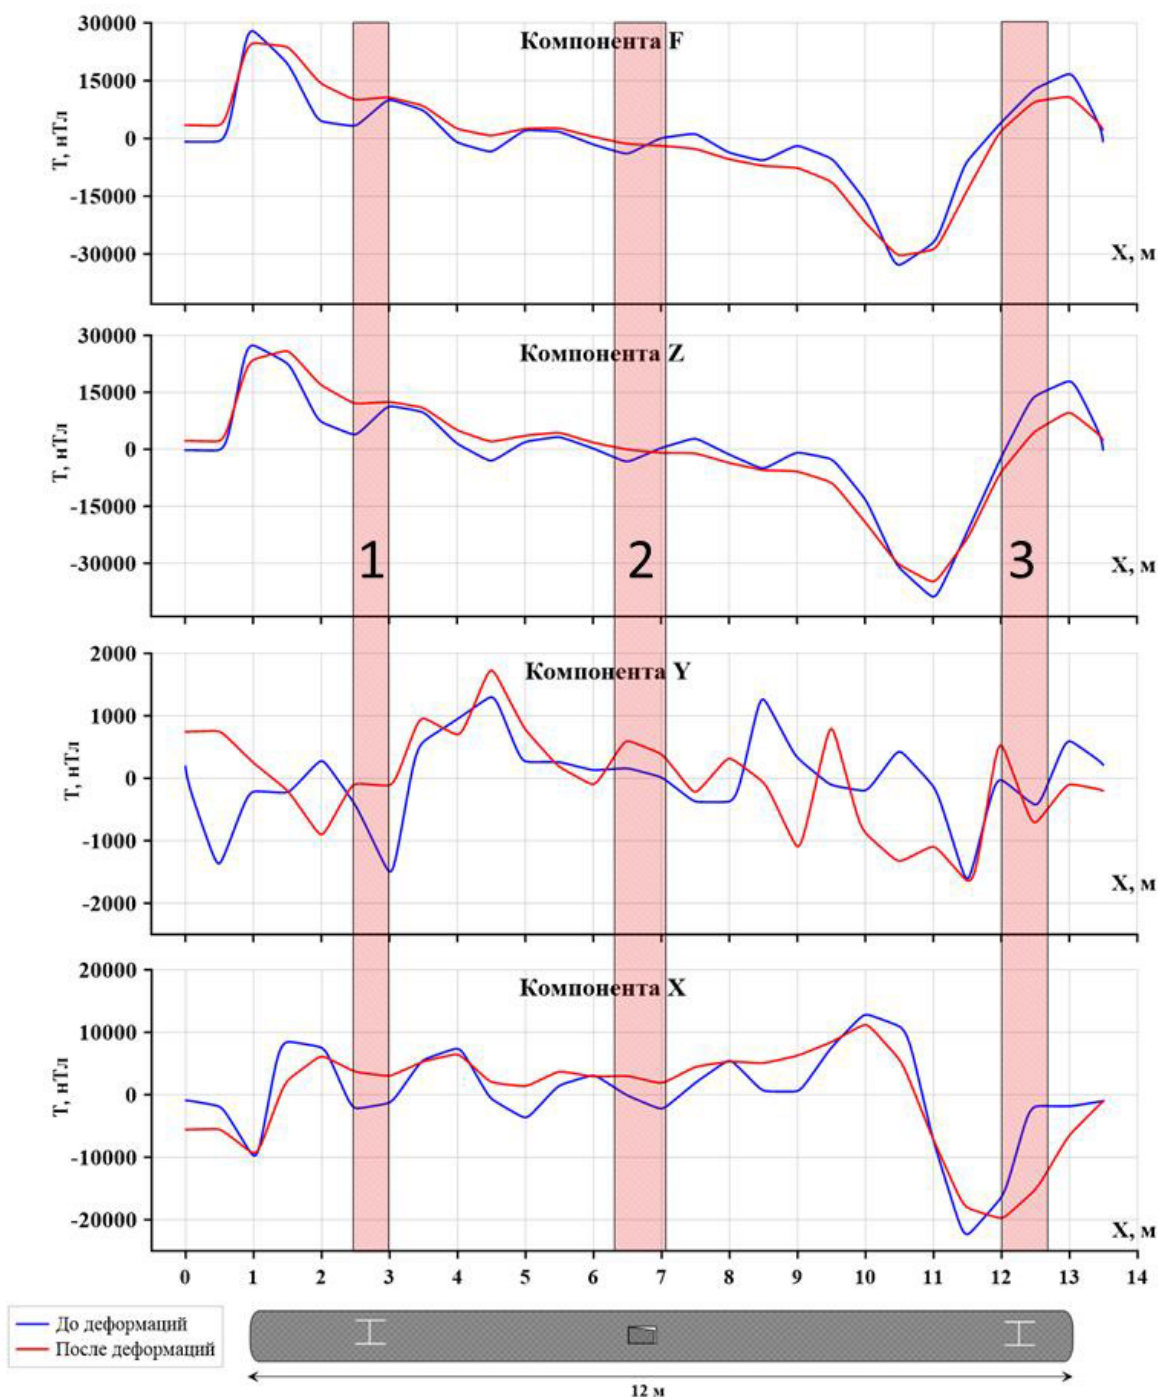
Рис. 9. Результат съемки над трубой до и после деформаций

1. компонента X – на графике выделяются сварочные стыки. После нанесения дефектов поле стало менее амплитудным, произошло смещение экстремумов аномалий;
2. компонента Y – каждый сегмент трубы в отдельности представляет собой магнитные диполи, которые при сварке проявляются суммарным эффектом, представленным на

графике. После нанесения дефектов у некоторых аномалий поменялся знак, изменилась амплитуда и сместился экстремум.

- компонента Z и полный вектор F – на вертикальной компоненте и на полном векторе индукции труба представляется единым магнитным диполем, имеющим положительный и отрицательный полюса. Схожая картина наблюдается на графике поля после нанесения дефектов. Экстремумы становятся менее амплитудными

Локальный дефект стенки трубы приводит к тому, что магнитный поток не может полностью замкнуться внутри стенки, а частично выходит за её пределы. Это создаёт возмущения в распределении магнитного поля вокруг объекта. Эти аномалии можно обнаружить при помощи магнитной дефектоскопии. Результаты измерения магнитного провода над трубой после нанесения деформаций представлены на рисунке 9. Рассмотрим каждую компоненту магнитного поля по отдельности:

Магнитное поле поврежденной трубы значительно отличается от исходного поля. Эффект проявляется повышением значений, сглаживанием аномалий от стыковочных швов и изменением формы аномалий (рис. 9). Более подробная информация по каждому дефекту приведена в таблице 1.
